**OPERAT SZACUNKOWY  
Z WYCENY RYNKOWEJ  
WOZIDŁA SZTYWNORAMOWEGO  
BIEŁAZ 75485**

**CEL WYCENY:** Informacja na temat aktualnej wartości rynkowej.

Przedmiotem opracowania jest wycena szacunkowa-rynkowa wozidła **BIELAJ** 75485, nr seryjny **X1R754850P0013743**, rok produkcji **1993**.

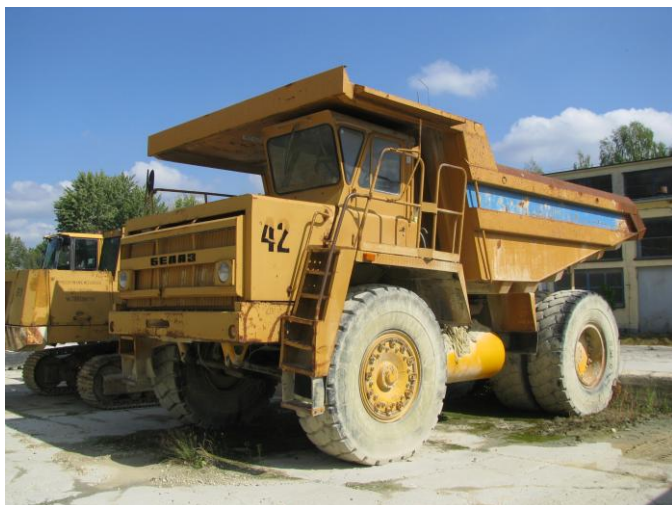
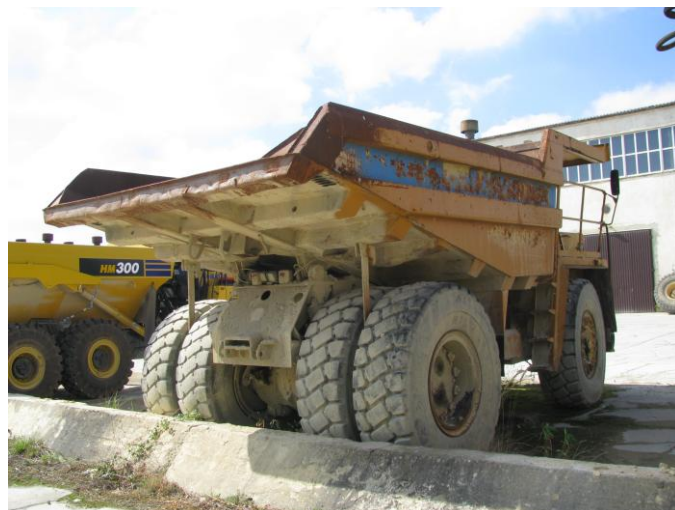
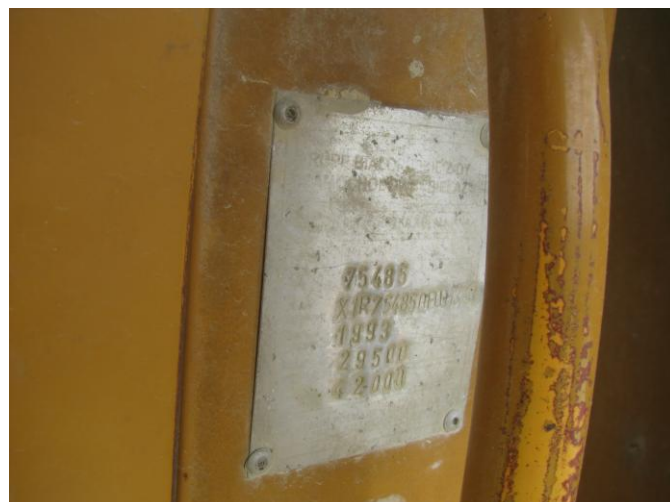
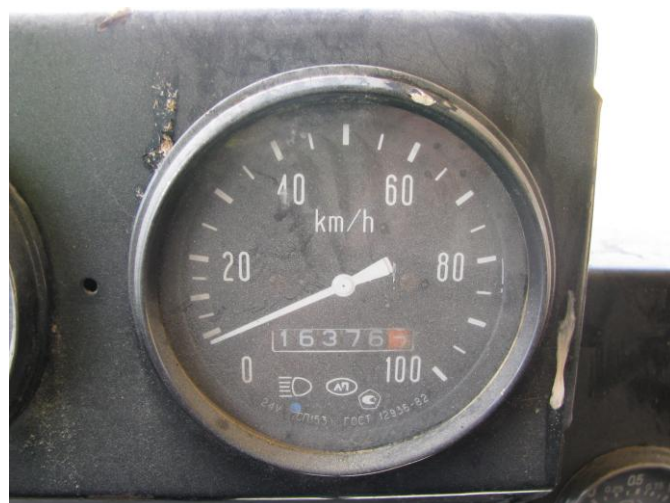
### WOZIDŁO SZTYWNORAMOWE BIEŁAZ 75485

Pojazd po długotrwałym postoju. Silnik wymaga wykonania remontu kapitalnego. Zamontowany system centralnego smarowania. Ogólny stan techniczny wskazuje na znaczne wyeksploatowanie.
